KLINTEGAARDEN

Skovvejen 44-46
8000 Århus C

ISTANDSÆTTELSE AF FACADE OG UDSKIFTNING AF VINDUER MOD HAVNEN SAMT UDSKIFTNING AF VINDUER OG DØRE I OPGANG C, H, D, E, I, K OG L

Registrering og arbejdsbeskrivelse
25. januar 2017

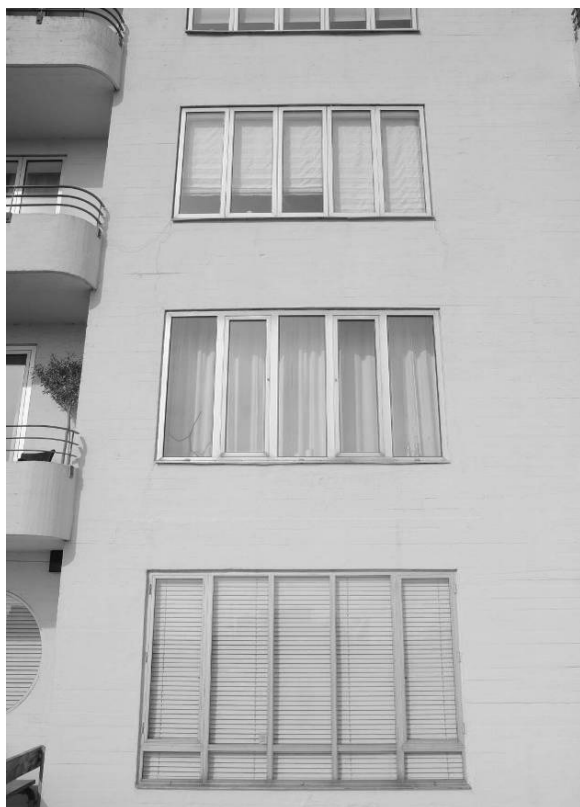
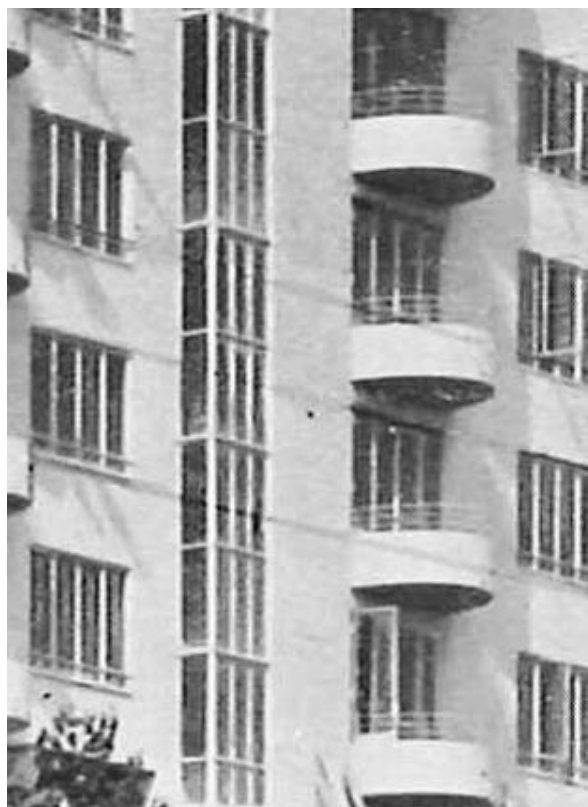
De runde jernvinduer er alle bevaret, men alle de store er blevet forsynet med termoglas og en udvendig vinduesliste i aluminium. Dette er en velfungerende løsning, da vindueslisten ikke er væsentlig bredere end den faste karm.

Der er flere typer alu- og træ/alu-vinduer, de fleste med udvendig ubehandlet aluminiums overflade.
Th. de originale vinduer. Tværposten i bunden er udeladt i fra stueetagen opefter (balkon er parterre under stuen).

Alle vinduespartier på nær de runde, udskiftes til nye af typen som HS Hansen Millennium (type 24, profiler og bredde som i år 2000). Vindueshuller ændres ikke og opdelingen bliver som de nuværende. Alle oplukkelige vinduer udføres indadgående.

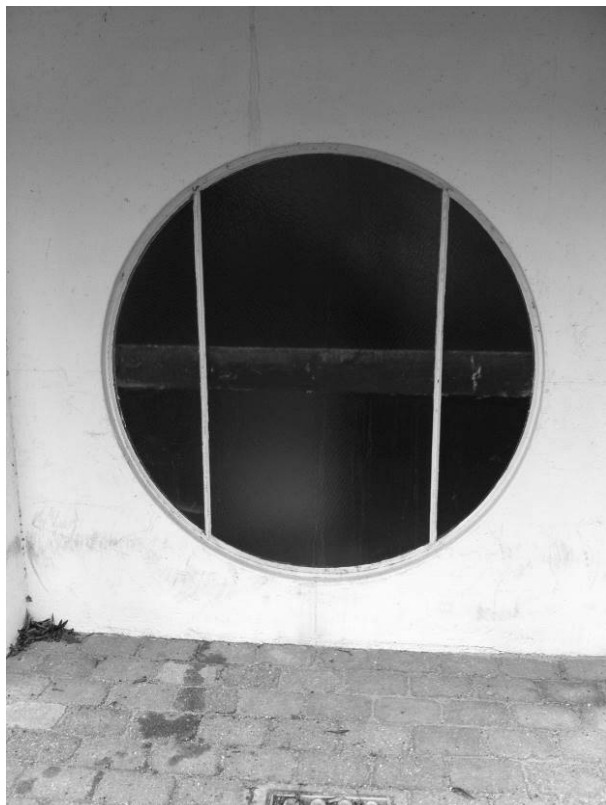
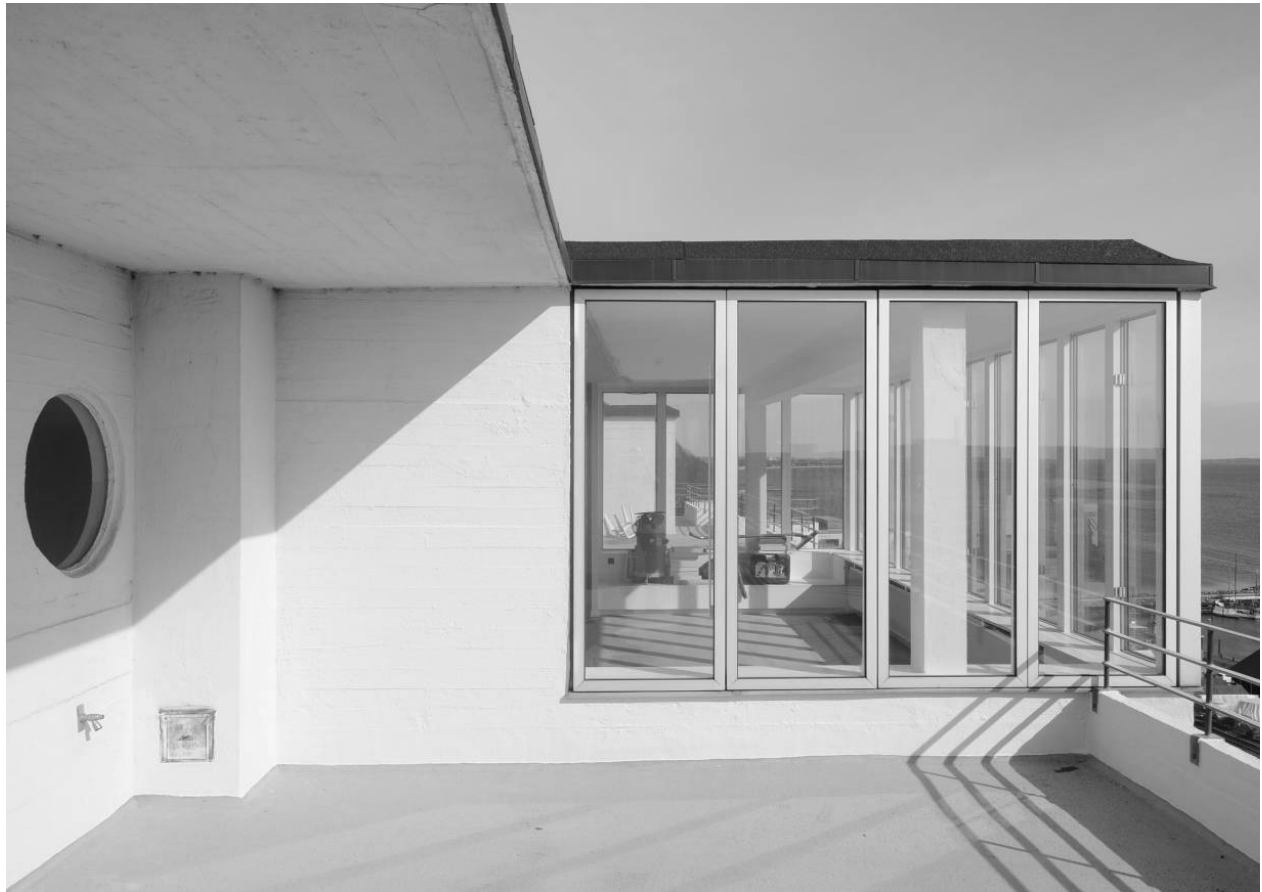
De runde vinduer er i stor udstrækning originale, men de fleste er forsynet med termoruder. Det er uvist hvilken glastypepe, der har siddet i de store vinduer oprindeligt. Udvendigt er disse monteret med en glasliste i aluminium. De store, runde vinduer har haft to lodrette sponser, som det ses mod gården ved opgang i. Se nedenfor:

Ved de øvrige runde jernvinduer males aluminiums glaslisten hvid.

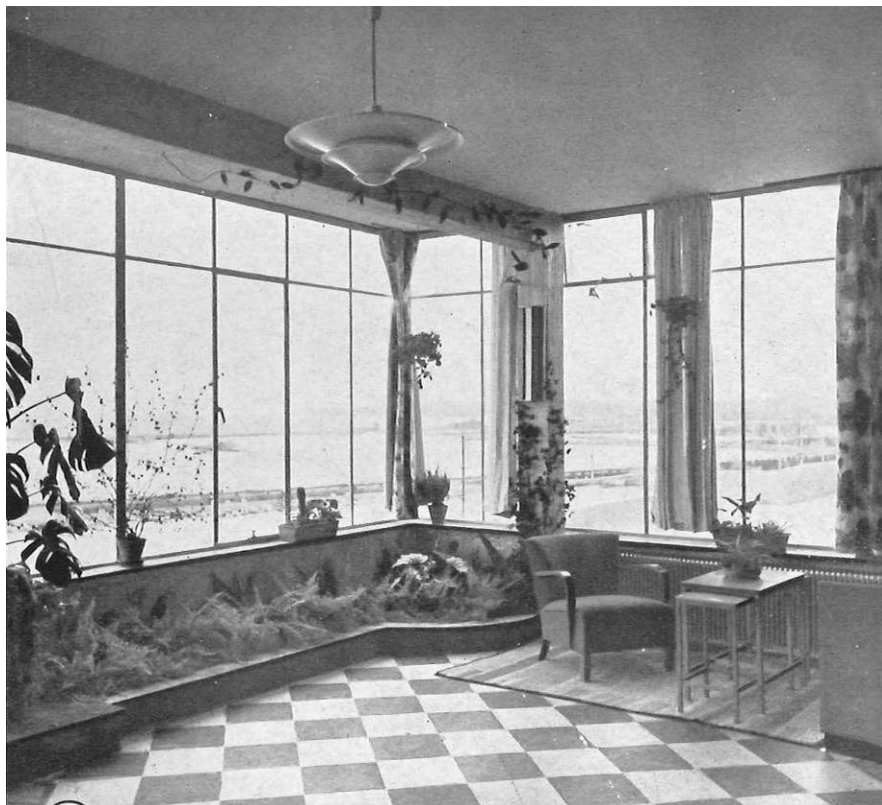
Vinterhaven har Velfac træ/alu-vinduer med en anden opdeling end oprindeligt. Modsat lejlighedernes vinduer, har denne stået med mørke vinduesrammer ud- og indvendigt. Sandsynligvis for at få den til at fremstå mere åben, set nedefra. På tagterrassen, sidder de runde vinduer fortsat med enkeltlags-glas i kitfals.

Den oprindelige opdeling af vinduerne havde smallere rammemål og en vandret sprosse. Det har været nødvendigt at ændre dette, da de nyere vinduer har væsentlig bredere karm- og rammeprofiler.

Vinduerne udføres hvide, som oprindeligt. Kun til vinterhaven leveres vinduerne i en lys-sort og i øvrigt med en opsporsning som oprindeligt, som foto på foregående sider.

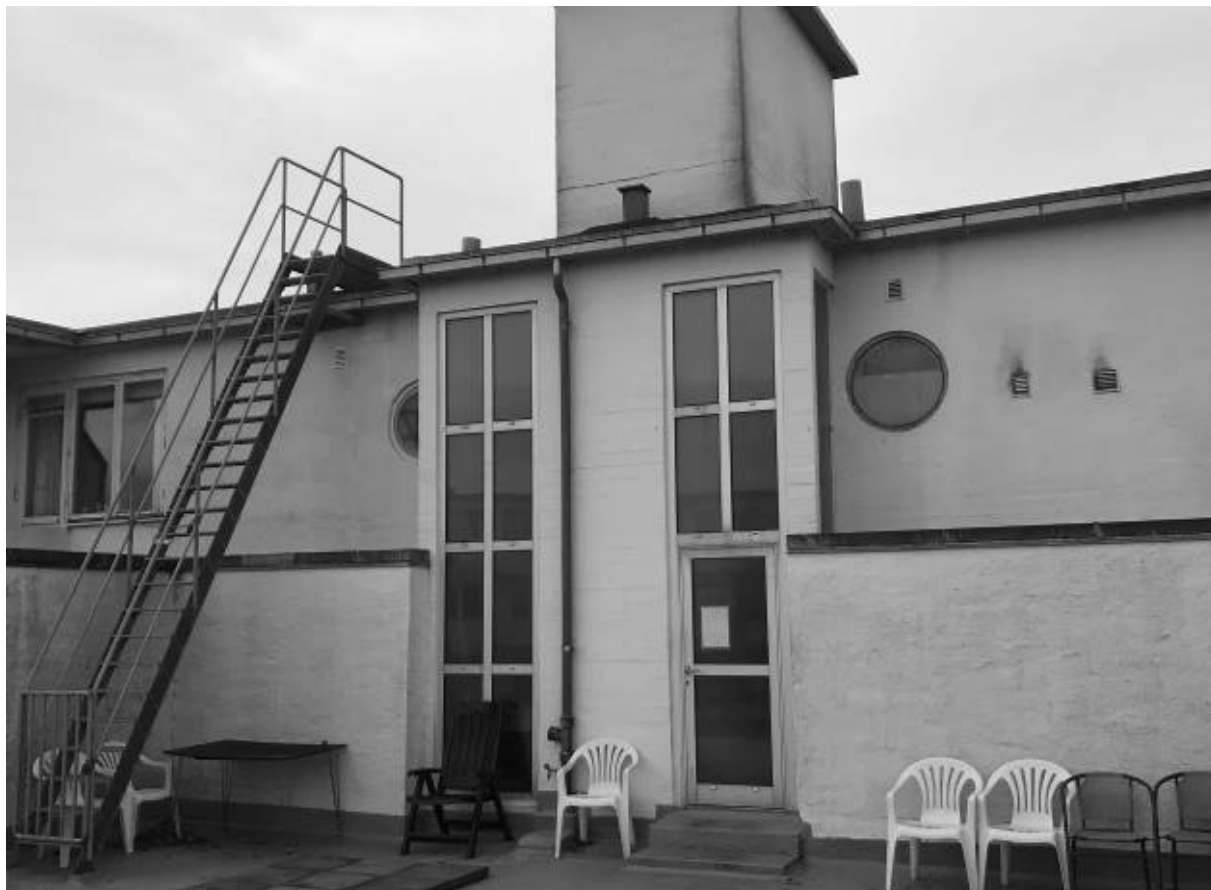
Udgang fra opgang H til tagterrasse på villa N. 2017. Situationen i 1938 ses nedenfor til højre.

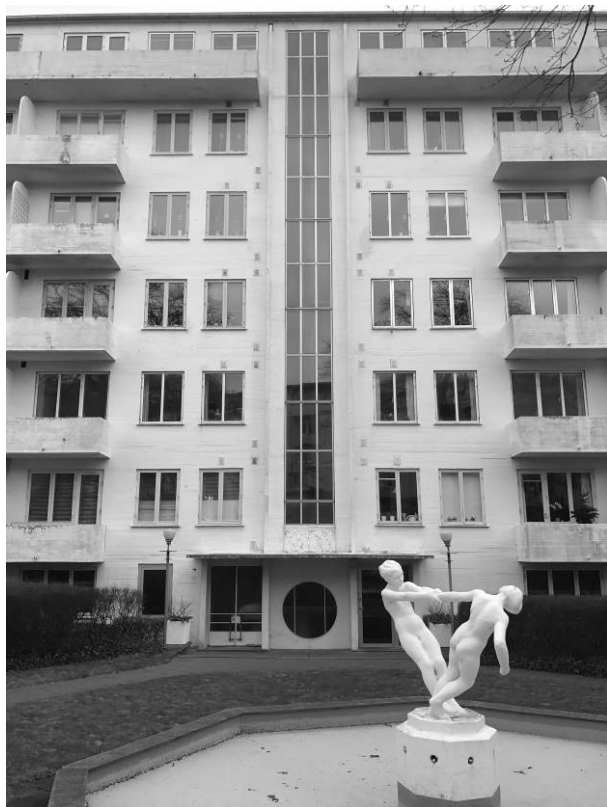
Den eneste bevarede adgangsdør er døren til teknikummet og det eneste uændrede store runde vindue findes i opgang I.

Opgang I med original dør og rundt vindue.

Nye indgangsdøre laves med forlæg i den bevarede dør i opgang i. D.v.s den underopdeles med vandrette sprosser og en fast plade i bunden.

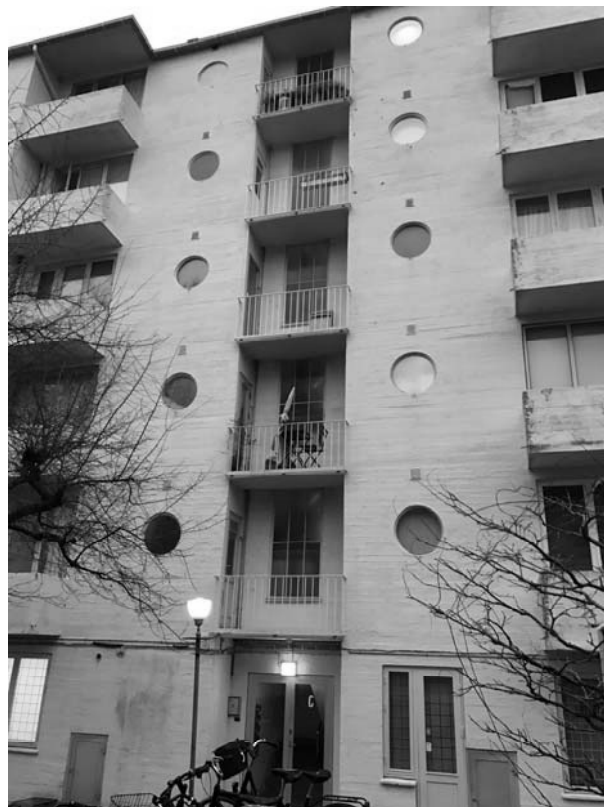
Opgang C med originale opgangsvinduer.

Originale vinduer i opgang C
istandsættes.
Opsprosnig som i opgang D+E

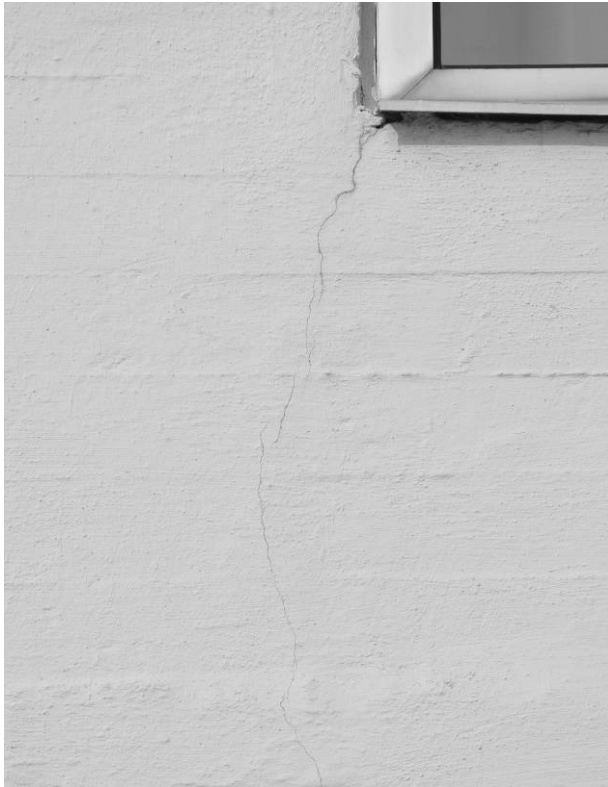
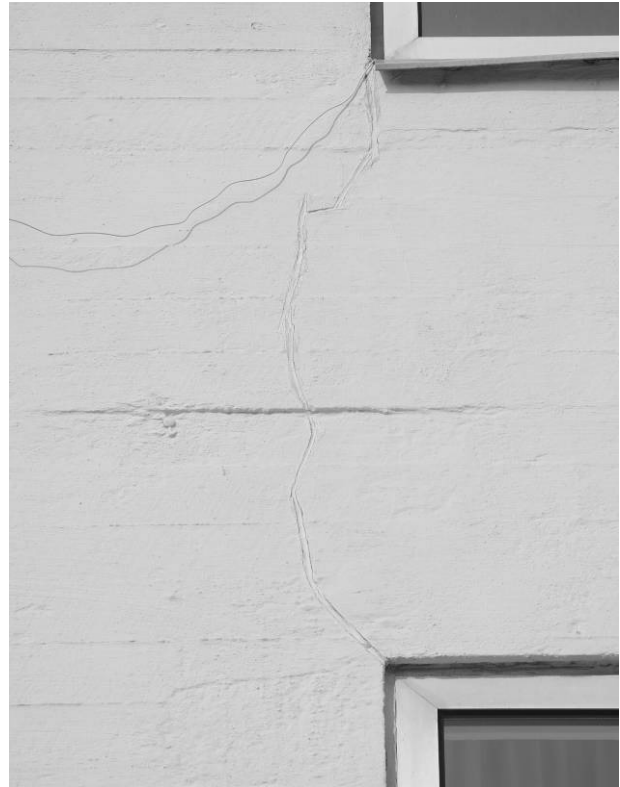
Ydervæggene er generelt i god stand, men de lider partielt af revnedannelser. Nogle af disse skyldes jernvinduerne, som ved tæring har presset på facadebetonen. Andre skyldes, at der er trængt vand ind til armeringen, som ligger tæt på betonoverfladen, og dermed let angribes af rust.

Det sidste er mest udtalt ved altanerne. Disse er ikke opvarmet indefra og har derfor ikke samme modstandskraft mod vand. Samtidig er brystningerne nogle steder tyndere, hvorfor armeringsjernene ligger endnu yderligere.

Revner ved vinduesfalsse, som kan være forårsaget af de oprindelige jernvinduer, men også tæring i yderligt liggende armering.

Revner udkradses til min. 5mm tykkelse og løse betonstykker fjernes.

Ophugning afsluttes med kanter, der er stort set vinkelrette på overfladen, og der skal hugges ind til hård og klingende beton. Jern med rustangreb skal blottes til alle sider, indtil der viser sig rent jern uden rust. Samtidig udføres ophugningen så dyb, at der bliver frit omkring jernet for ny omstøbning. Armeringsjern, der går helt ud i facaden, afkortes 2 cm, så de er beskyttet af overfladebetonen.

De blotlagte armeringsjern afrenses på stedet og behandles med korrosionsbeskyttende mørtel i system med reparationsmørtel.

Til reparation anvendes en fiberarmeret, cementbundet reparationsmørtel med aktiv korrosionsbeskyttelse til udbedring af betonkonstruktioner. I modsætning til almindelig cementmørtel giver denne bedre korrosionsbeskyttelse og højere vandtæthed. F.eks. Sika Mono Top 610/615.

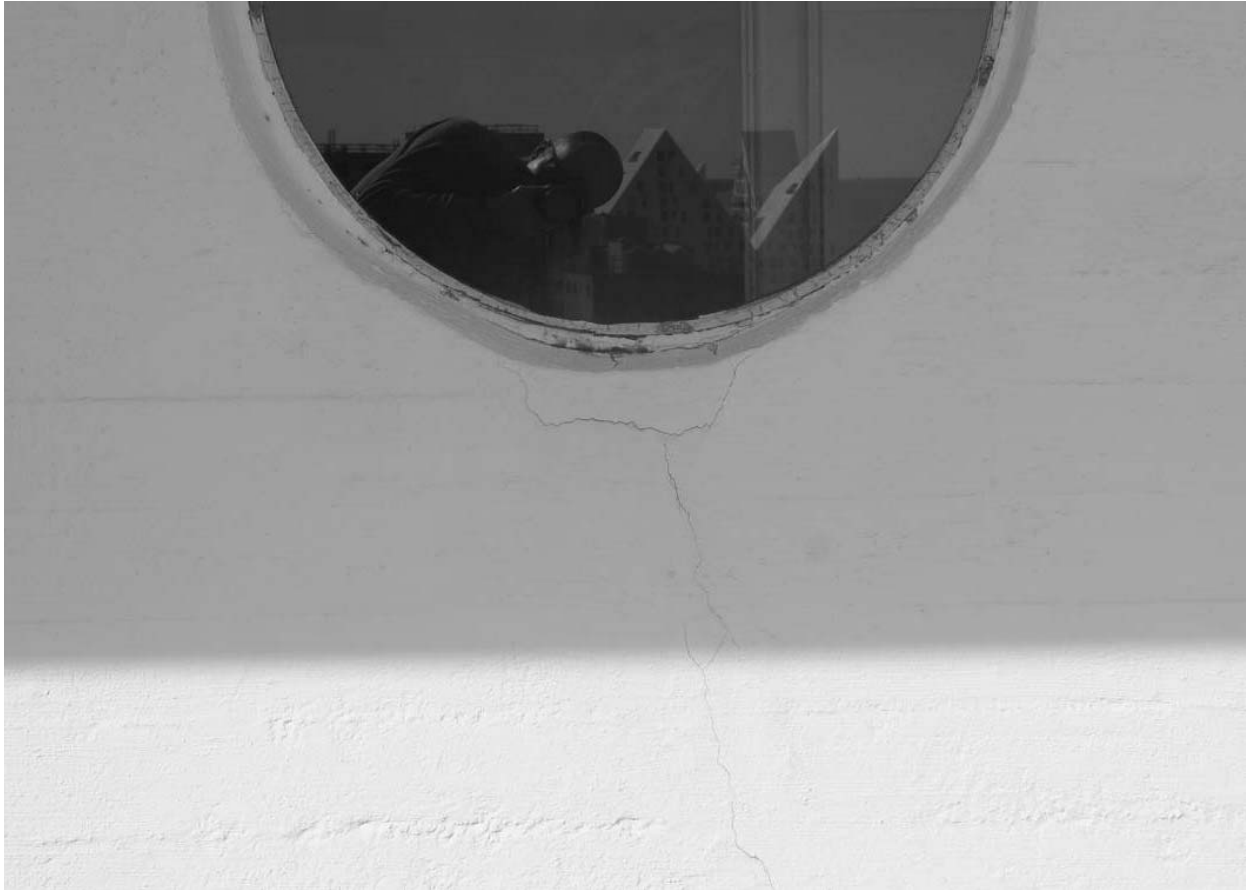
Revner ved jernvinduene skyldes tæring og delaminering i jernvinduene.

De runde jernvinduer i gangen mod tagterrassen tages ud.

Såfremt det ikke er muligt at genanvende de indmurede rammer, udføres nye runde jernrammer tilsvarende de oprindelige.

Nye som gamle galvaniseres og industrilakeres hvide inden genmontering.

Vinduerne monteres med nye termoruder og udvendig hvid glasliste.

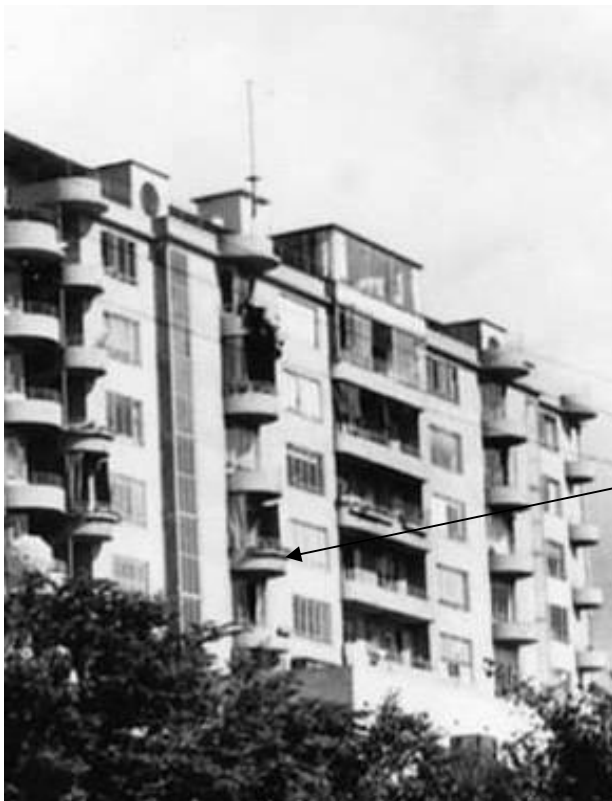
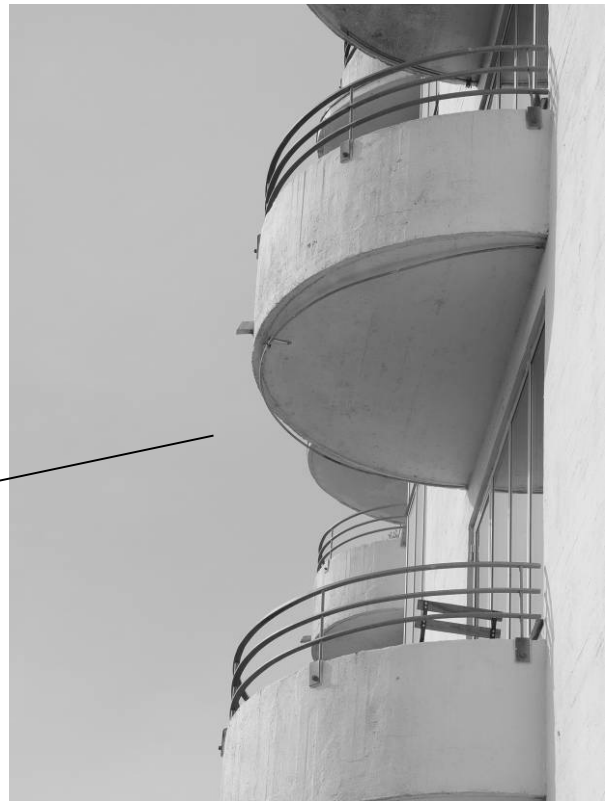
Under en del af de runde altaner er der bevaret nogle spinkle rør. Disse har sandsynligvis været anvendt til afskærmning, som det ses på fotoet fra 1940'erne (?). Bemærk i øvrigt også, at den øverste altan under vinterhaven har været inddækket. Det har ikke været muligt at konstatere farvelag på altanernes underside. På mange fotos synes undersiden at være mere end "skygge mørk". Vi ved dog med sikkerhed, at vinterhavens loft har været malet himmelblå.
